仕様

型式		SM46	
マスト	段数	3	
	材質	1・2段目：硬質アルミニウム 3段目：ジュラルミン	
	昇降装置	手動伸縮式	
	急落下防止装置	エアダンパーマスト	
台車	車輪	φ225 ソリッドタイヤ × 2輪	
	アウトリガー	無段階ロック式、2本	
	車輪止め	あり（1輪）	
外形寸法	作業時高さ（mm）	1,779～2,717	
	収納時	全長（mm）	751
		全幅（mm）	492
		全高（mm）	647
乾燥質量（kg）		18.0

○投光機用台車

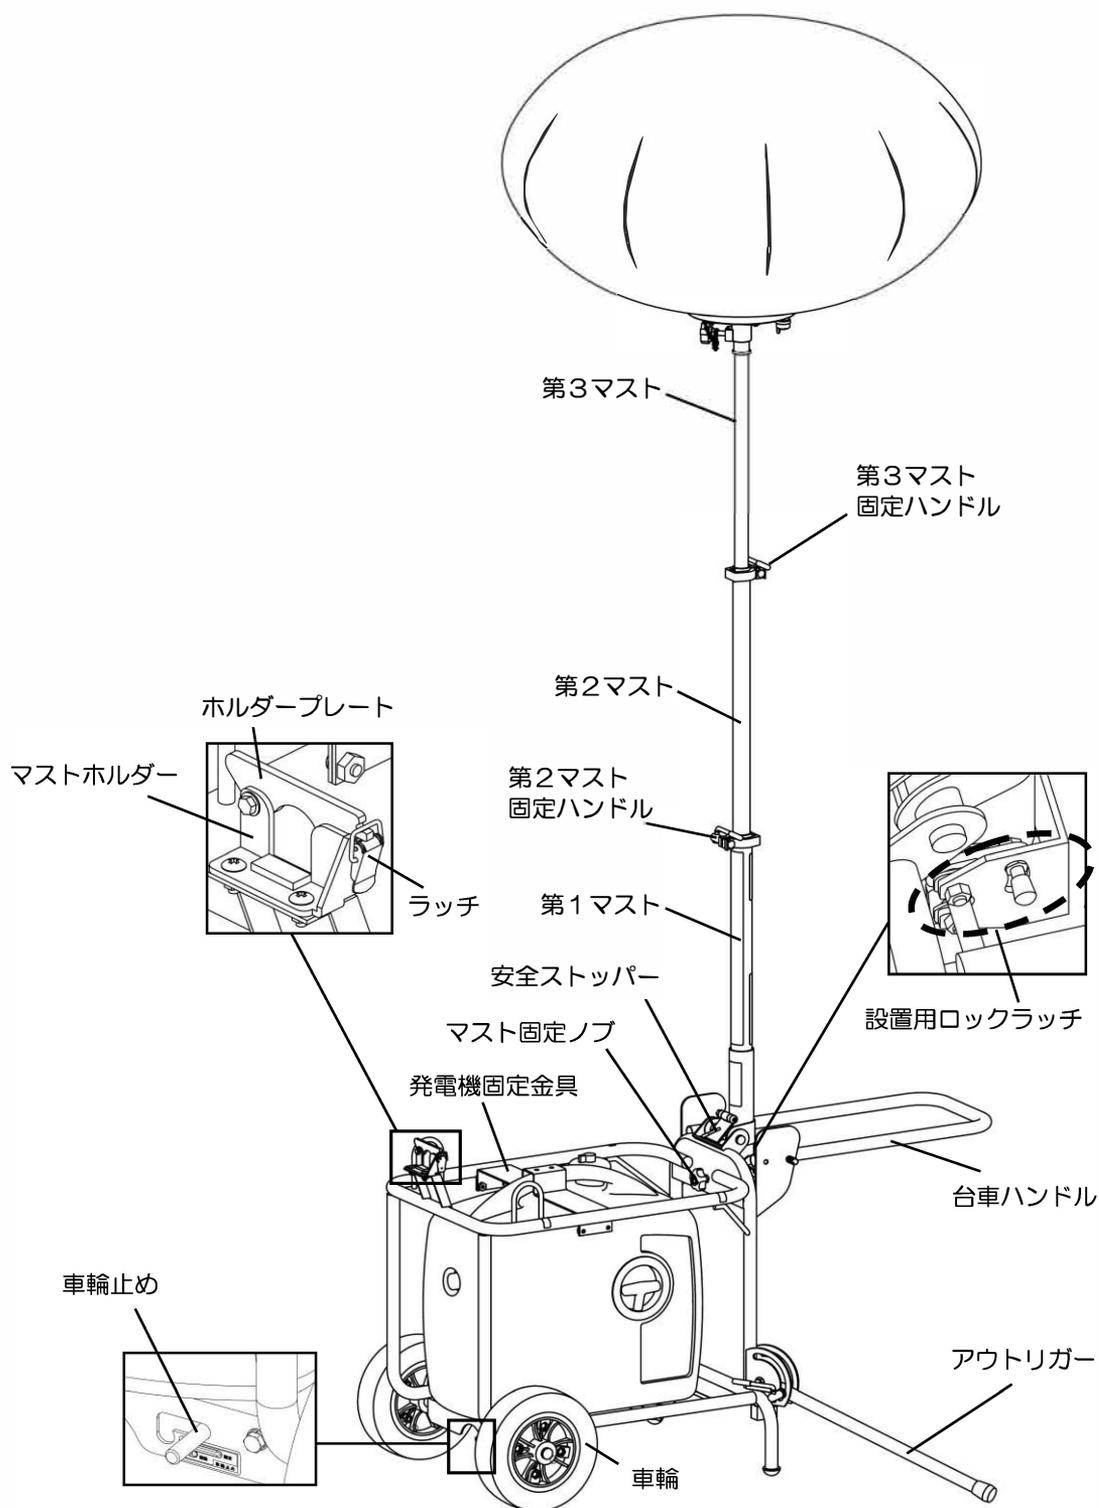
各部の名称

ブラインドキャップ (付属品)
※購入時にブラインドキャップを発電機の空き
コンセントに取付けてください。
(他の電気機器接続防止)
